(安心して住み続けるまちづくりモデルー6)

**お天気カメラ
(阪神ケーブルエンジニアリング株式会社)**

[事業概要]

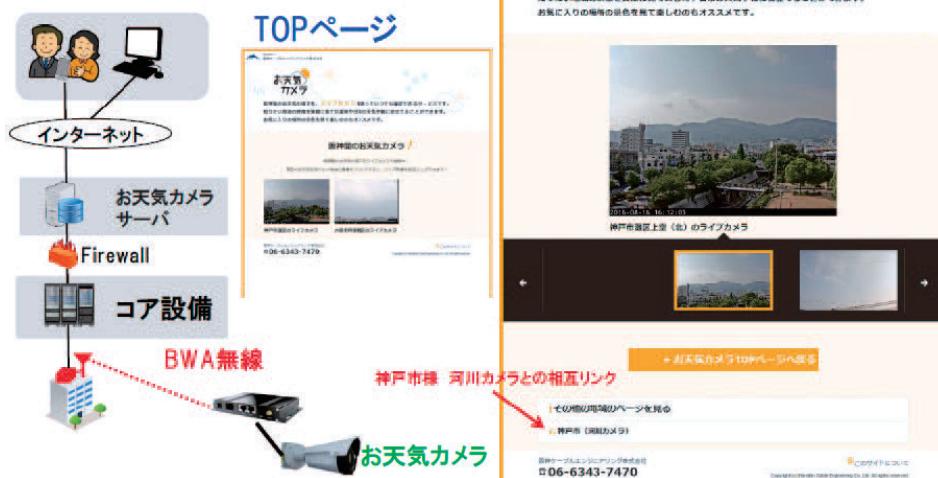
お天気カメラは、1箇所に2台（北向き・南向き）設置しており、ルータを介して地域BWA回線を利用し、静止画データを30秒おきに、当社のwebサーバにアップロードしている。また、神戸市の河川モニタリングカメラシステムのページと相互リンクを貼っています。

防災を目的に、河川監視カメラの整備（web公開を含む）が進んでいる。しかし、河川の増水を確認してからでは手遅れの場合もあるため、河川上流の天気も確認することで、迅速な対応に備えることを目的にカメラを設置した。また、画像をwebで公開することで、住民へのプラスαの情報を発信できる。このカメラ映像情報のwebサーバへの伝送通信回線に、当社の地域BWA網を利用しています。
